1. INTRODUCCION

2. SITUACIÓN Y BREVE DESCRIPCIÓN DE EL PAJARÓN

INFORME SOBRE EL PAJARÓN

Edificación del siglo XVIII en el Real Sitio de la Granja de San Ildefonso (Segovia)

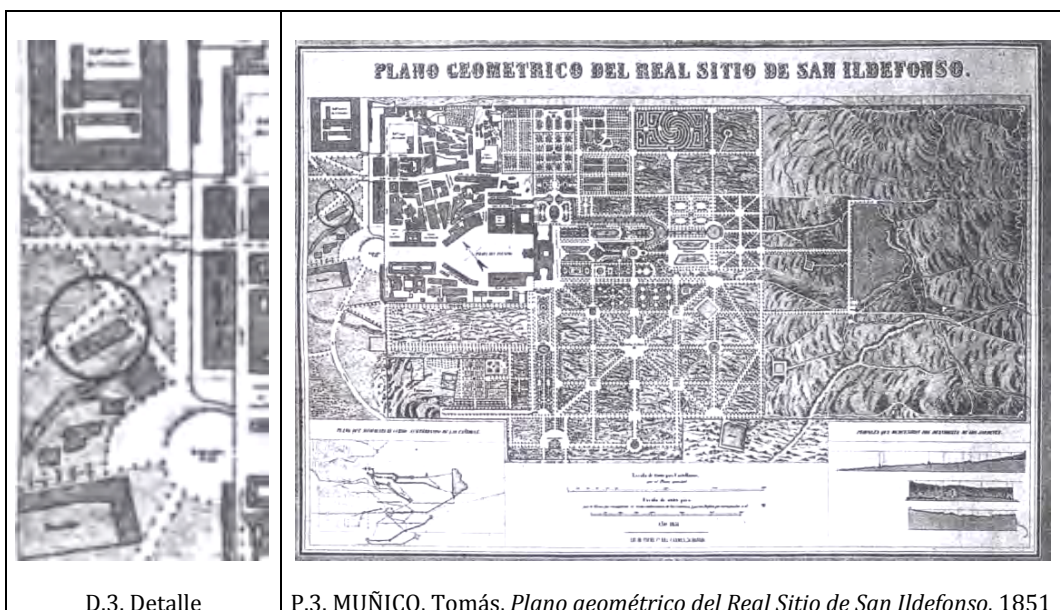
D.3. Detalle

El *Plano geométrico del Real Sitio de San Ildefonso*, de 1851, de Tomás Muñico, representa la misma situación. (Ver D.3 y P.3)

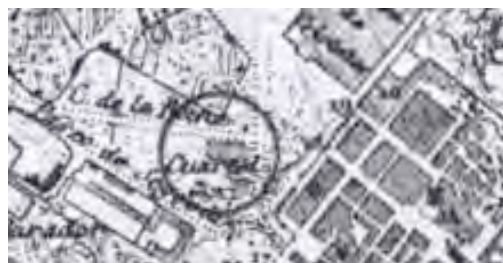
D.4. Detalle Plano de Coello

En el plano a escala 1/20.000 de La Granja de Francisco Coello de 1849, se puede de nuevo identificar a El Pajarón junto a la reseña “Cuartel”⁸. La ordenación urbana “extramuros” es parecida a la del plano de Ribelles. Sin embargo existen algunas modificaciones, a nuestro juicio importantes. Por vez primera aparece dibujada la puerta de acceso en la cerca de las huertas, que se encuentra en el eje del paseo arbolado que sale perpendicular desde la “puerta de la Reina o de Infantes”. Este gran espacio presenta una gran abertura hacia el norte. La novedad que se observa respecto de anteriores planos es que, a costa de la superficie al norte de las huertas, se ha abierto un nuevo paseo arbolado (junto al que ya existía desde el XVIII desde la puerta del Horno) cuya alineación se focaliza hacia el poniente en el Hospital Nuevo, ahora llamado “Antiguo Hospital, hoy Baños” y hacia el este en la puerta de la Reina, creando una nueva perspectiva. Continúa, pues, la intención de ordenar estos espacios “exteriores” en torno a la Puerta de la Reina. La cerca de las llamadas huertas de Noles sigue encontrándose retranqueada respecto al “Cam. Del Cementerio” (Cta. de Torrecaballeros), delimitando y cerrando por el noroeste el principal espacio libre extramuros. (Ver D.4 y P.4)

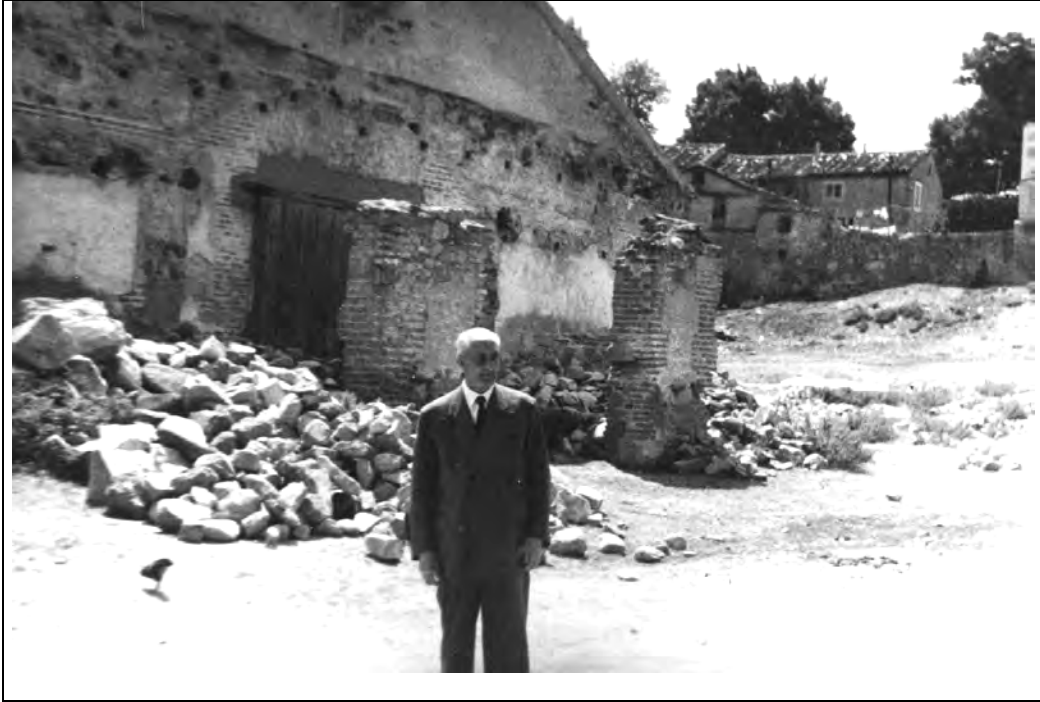
El Pajarón pasa a ser propiedad de la familia Heras Budia en 1953 instalándose en su interior una carpintería. En una fotografía, en torno a esas fechas, de su fachada de poniente, podemos ver que el volumen del cuerpo extremo que existía adosado a ella ha desaparecido, apreciándose solo dos machones del mismo y algunos restos de sus fábricas caídos. (Foto)

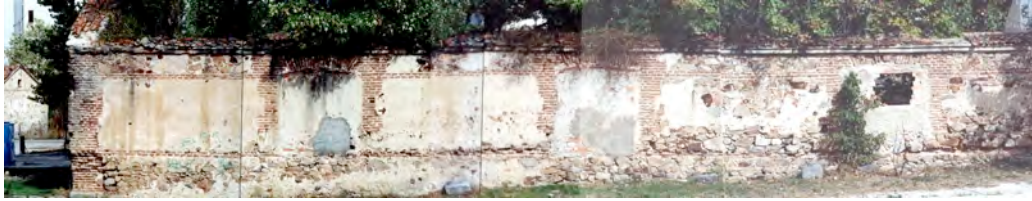
El sistema constructivo de la edificación se encuentra entre los que llamamos construcción tradicional: paredes portantes de fábrica de mampostería de piedra tomada con mortero de cal, ladrillo para formación de huecos, verdugadas de ladrillo para trabazón y cosido de muros, piedra moldurada en cornisas, pies derechos y estructura de cubierta de madera, cubierta con teja con faldones a dos aguas, revestimientos exteriores con revocos de cal, etc.

Los muros exteriores de la edificación se asientan sobre un zócalo continuo de mampostería, solo interrumpido por los machones de ladrillo en esquinas y los grandes huecos de ambos frentes. Sobre dicho zócalo corre una verdugada de ladrillo que da apoyo al resto de la fábrica, construida a base de machos de ladrillo, para formación de las jambas de los huecos y cajones de mampostería en los macizos entre ellos, separados éstos horizontalmente por nuevas verdugadas. Dichas fábricas estaban protegidas por revocos.

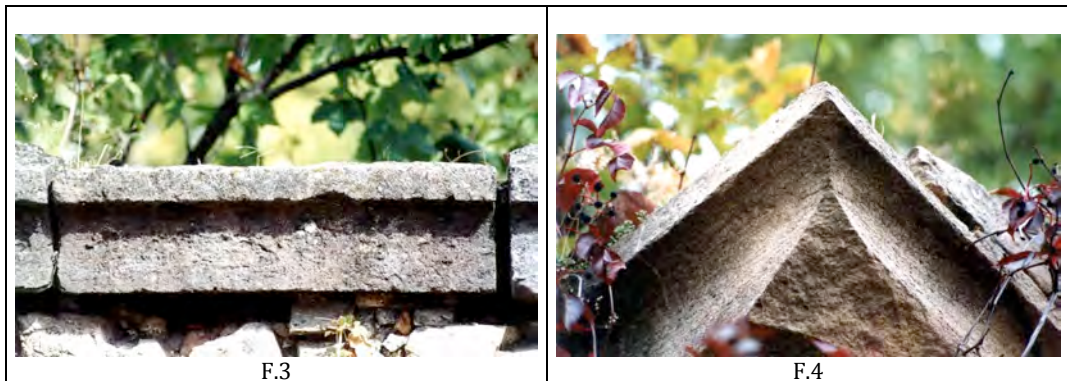
F.3

Asimismo, sobre los muros de fachada laterales y en el remate de los hastiales del cuerpo principal, apoya una importante y continua cornisa moldurada de piedra (F.3 y F.4).

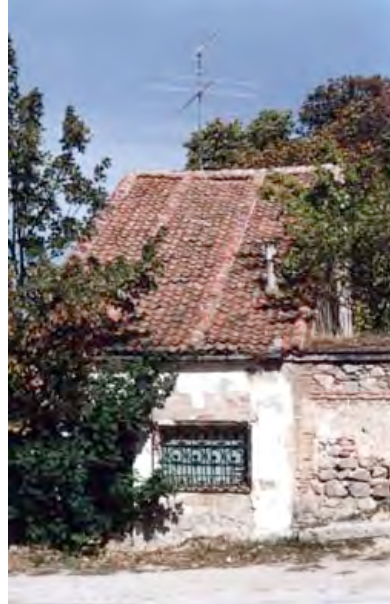
F.5

De la edificación original de El Pajarón ha desaparecido su cubierta, a excepción de la zona central correspondiente a la vivienda construida en su interior (F.5), (ver esquemas de estado actual).

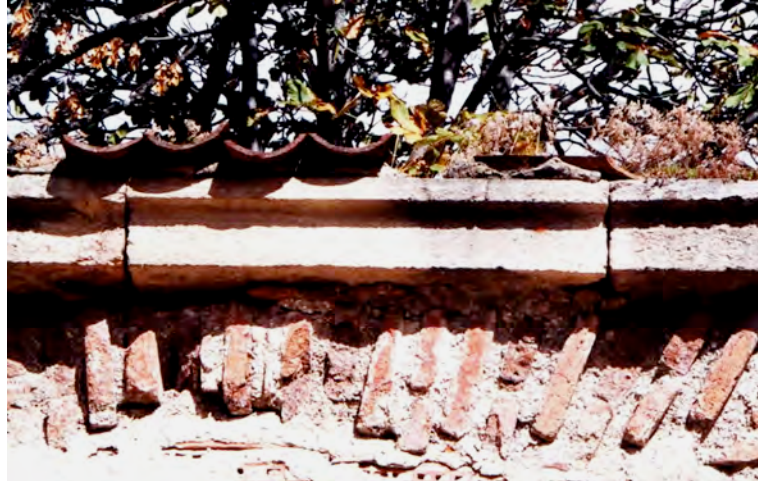
F.7

El estado de conservación de los restos de la edificación original de El Pajarón, es decir, la totalidad de sus muros principales, es deficiente, debido a la falta de mantenimiento. Aún así, éstos se han conservado completamente en pie por la calidad de sus materiales y de la propia construcción, aunque quizás la razón principal hay que buscarla en el magnífico cornisamento de piedra, conservado casi en su totalidad (a excepción del hastial este), que ha protegido perfectamente la pared (F.7).

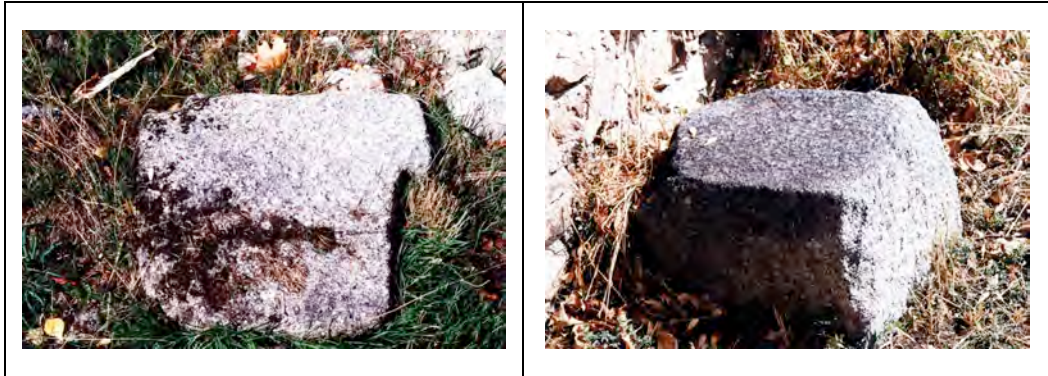
En cualquier caso hay que resaltar que aún subsiste toda la estructura muraria original del edificio de El Pajarón, a excepción de los dos cuerpos mas bajos, desaparecidos, adosados a los hastiales y cubiertos a un solo agua, que

servirían de pórticos de acceso²⁸. En dichos hastiales aún se aprecian los mechinales y revocos, claros testigos de su existencia y de su forma y volumen original. Asimismo los pilares de la estructura del actual ala adosada al muro norte probablemente apoyan sobre las basas de los originales pies derechos. Las piezas de piedra de las jambas de los portones de los antiguos cuerpos extremos desaparecidos aún se encuentran aquí y allá en el entorno próximo de El Pajarón.
