LA TORRE NUEVA DEL PALACIO DE VALSAÍN

Pablo Gárate Fernández-Cossío

Escuela Técnica Superior de Arquitectura de Madrid

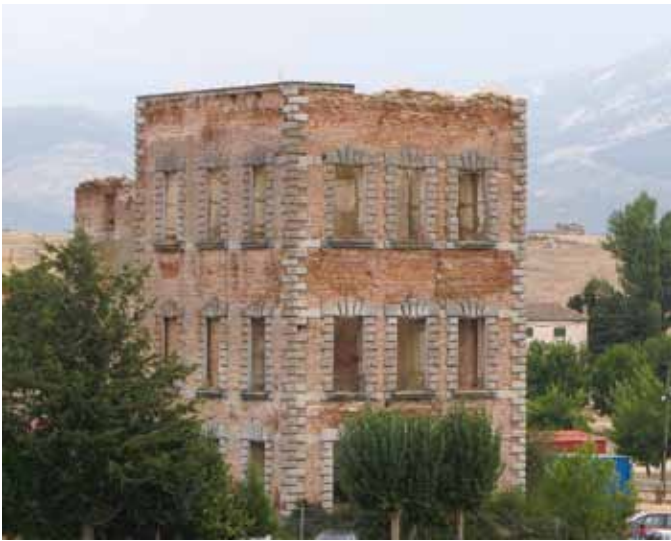
Fig. 4. Estado actual de la Torre Nueva (sur-oeste). Fotografía del autor.

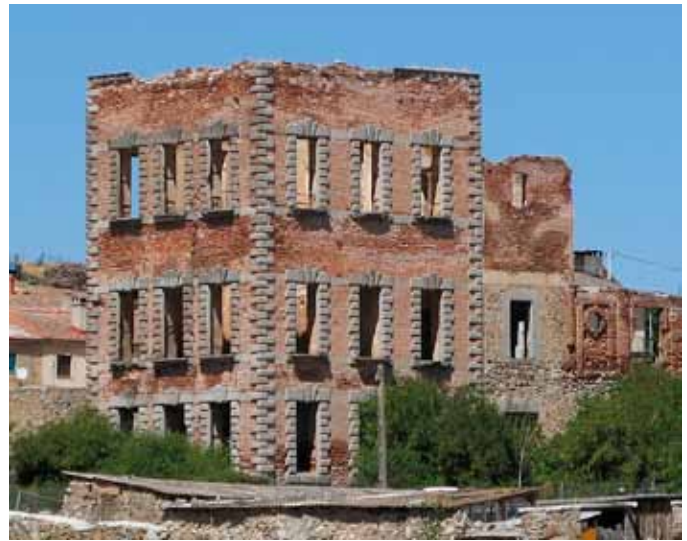
Fig. 5. Estado actual de la Torre Nueva (sur-este). Fotografía del autor.

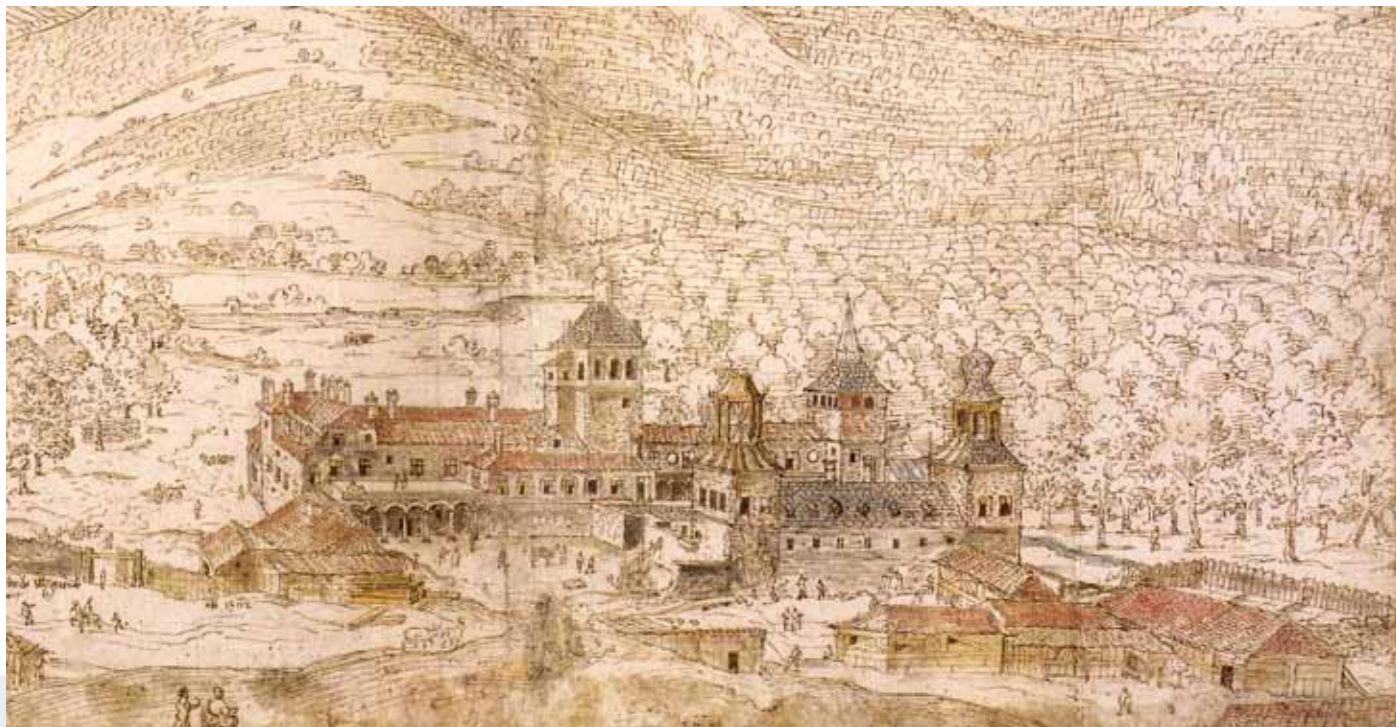
Fig. 7. Anton van der Wyngaerde, La Casa del Bosco de Segobia, detalle, Viena, Nationalbibliothek.

Volviendo al año 1562, parece evidente que cuando Anton van der Wynaerde realiza el magnífico dibujo de la *Casa del Bosco de Segobia*, lo que se aprecia en la parte superior derecha no es la Torre Nueva; es todavía la antigua torre situada al sur, en origen exenta y ya entonces unida al palacio por medio de una galería que miraba al jardín privado de la reina, y que cerraba el antiguo patio de entrada en su frente de levante. Pero no deja de ser curioso que, analizando detalladamente este dibujo, se aprecia a la derecha de esta torre un tejado más bajo de pizarra, poco definido, como si cubriese provisionalmente una construcción iniciada, aunque tal vez se tratase de un pequeño colgadizo a pie de obra.

En definitiva, la nueva torre se proyectó como ampliación de la existente; de planta rectangular, con unas medidas de 38 x 20 pies, con un potente muro central que dividía el interior en dos cuartos iguales, uno de los cuales albergaría una escalera de cuatro tramos. En la vista del pintor flamenco puede dar la sensación, por la representación del chapitel (recién finalizado por esas fechas), de que parece más una construcción de proporción cuadrada. Sin embargo, podemos distinguir que en uno de sus lados el cuerpo alto está calado con dos huecos, mientras que el septentrional con cuatro¹¹.

Al exterior se siguen apreciando sus originarios y rudos muros de mampostería, sin apenas huecos en sus dos primeras plantas. En el dibujo de Wynaerde se observa además que esta primitiva torre tenía una tercera planta de ladrillo, ciega al exterior, y por último se le añadió una cuarta planta de coronación, en forma de galería, con ventanales abiertos en sus cuatro fachadas a modo de campanario, de la misma manera que Vega había levantado el último cuerpo de la torre suroccidental del palacio, la Torre Grande, aunque con menor elevación. Y, como ella, se remató con un chapitel de pizarra con su alta aguja, al modo flamenco. Finalmente esta galería alta con su cubierta y chapitel

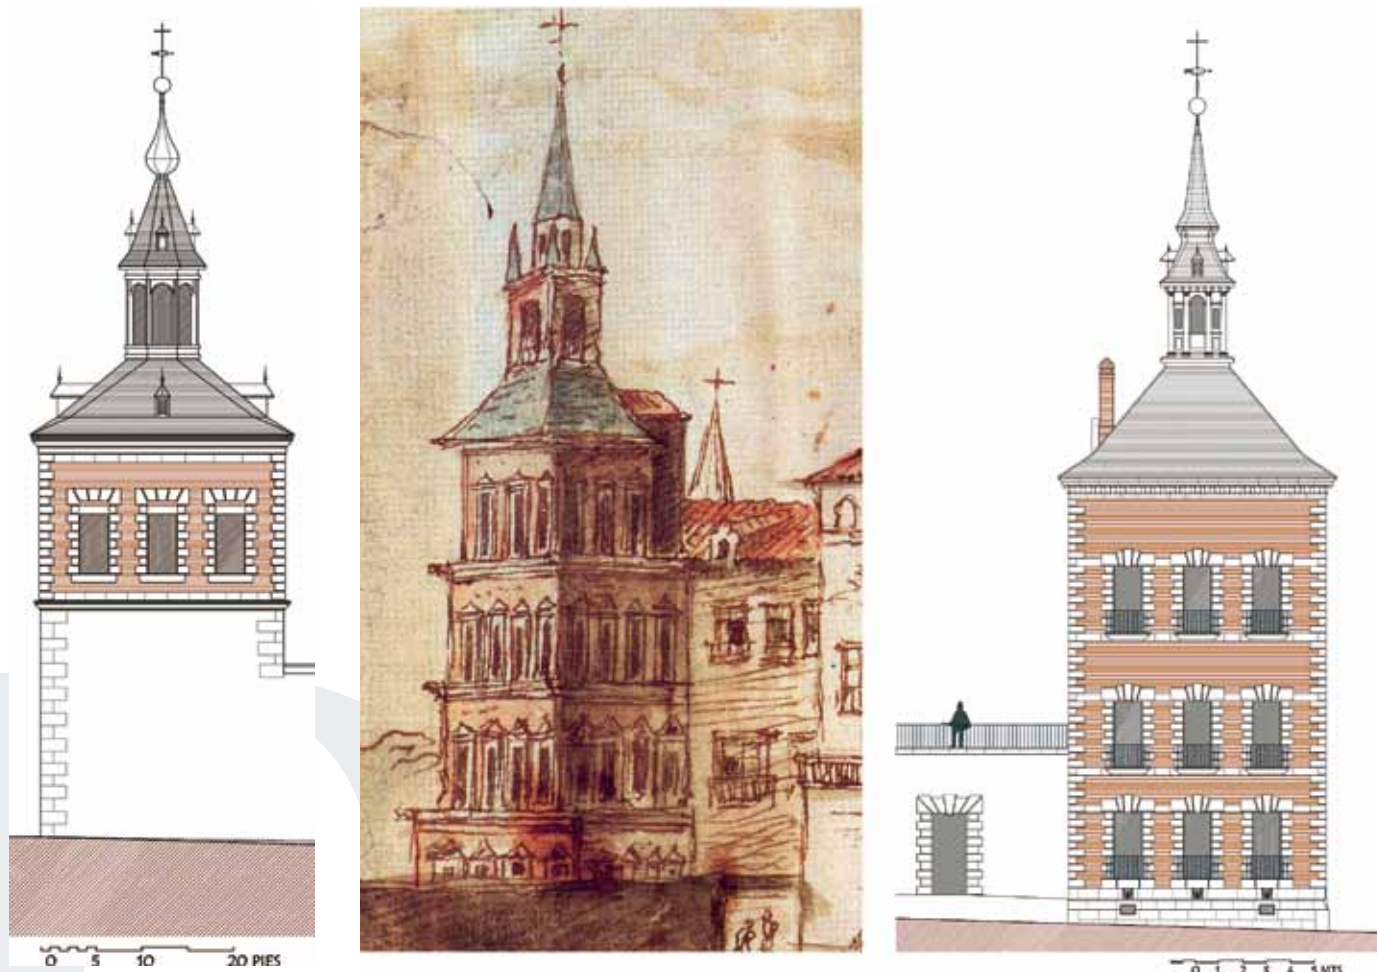
Fig. 10. La torrecilla sur de la Casa de Oficios (dibujo del autor), la Torre Dorada del Alcázar de Madrid (Anton van der Wyngaerde, El Alcázar de Madrid, detalle, Viena, Nationalbibliothek) y la Torre Nueva y paseador elevado (dibujo del autor).

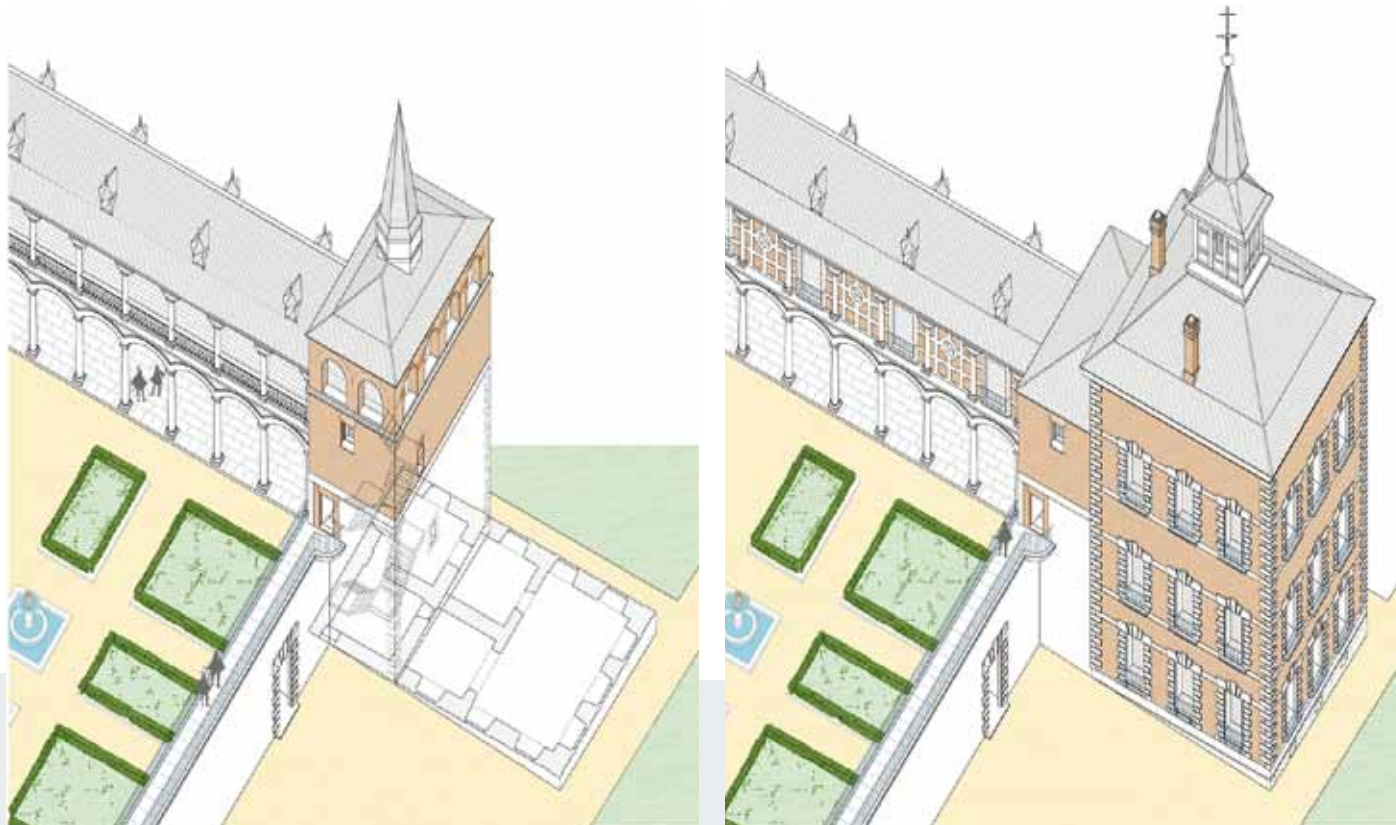
Fig. 11. La primitiva torre de mediodía y la Torre Nueva, paseador elevado y galería de levante del jardín de la Reina. Dibujos del autor.

El nuevo proyecto de Felipe II consistió por tanto en añadir dos nuevas crujías paralelas hacia mediodía, de igual dimensión que el lado mayor de la antigua torre. El resultado es una torre más alta, aparentemente de planta cuadrada (383/4 x 413/4 pies), de tres plantas sobre una cámara ventilada, con tres grandes ventanales abalconados por planta, simétricamente dispuestos en sus tres fachadas abiertas.

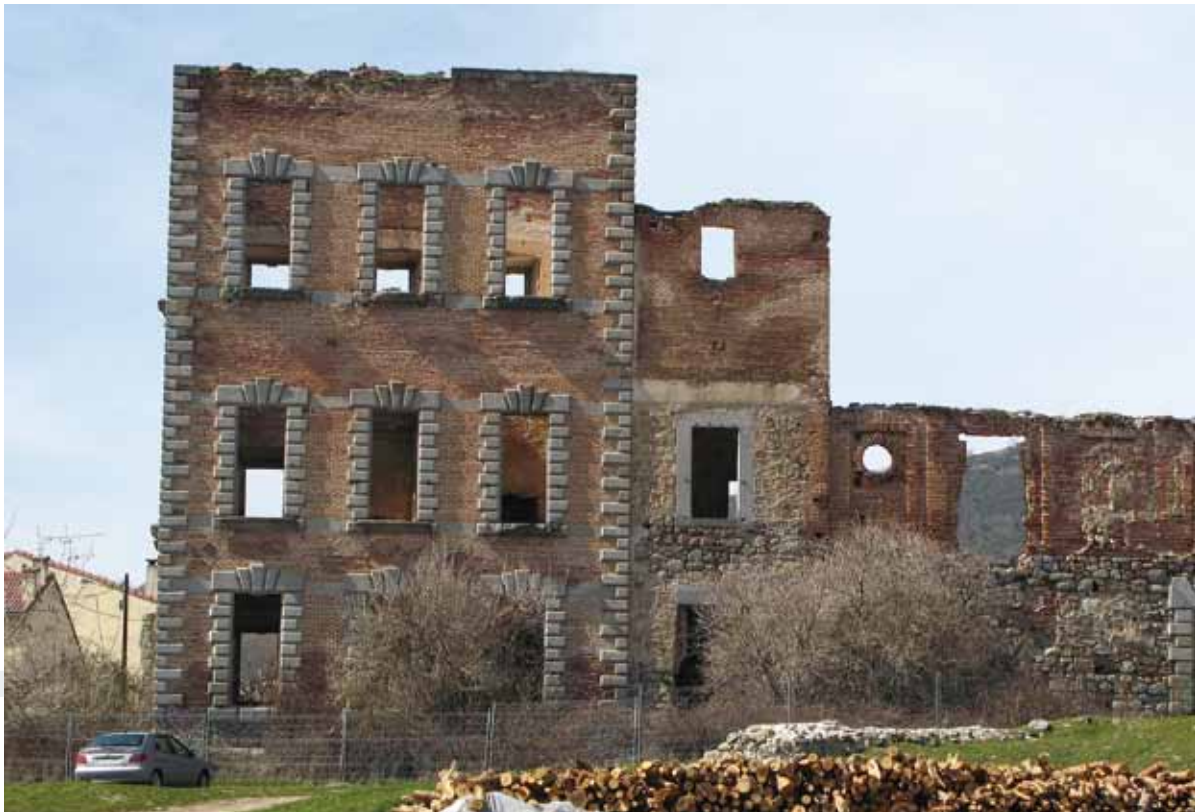
Fig. 13. Estado actual del alzado de levante de la Torre Nueva con la galería del jardín. Fotografía del autor.

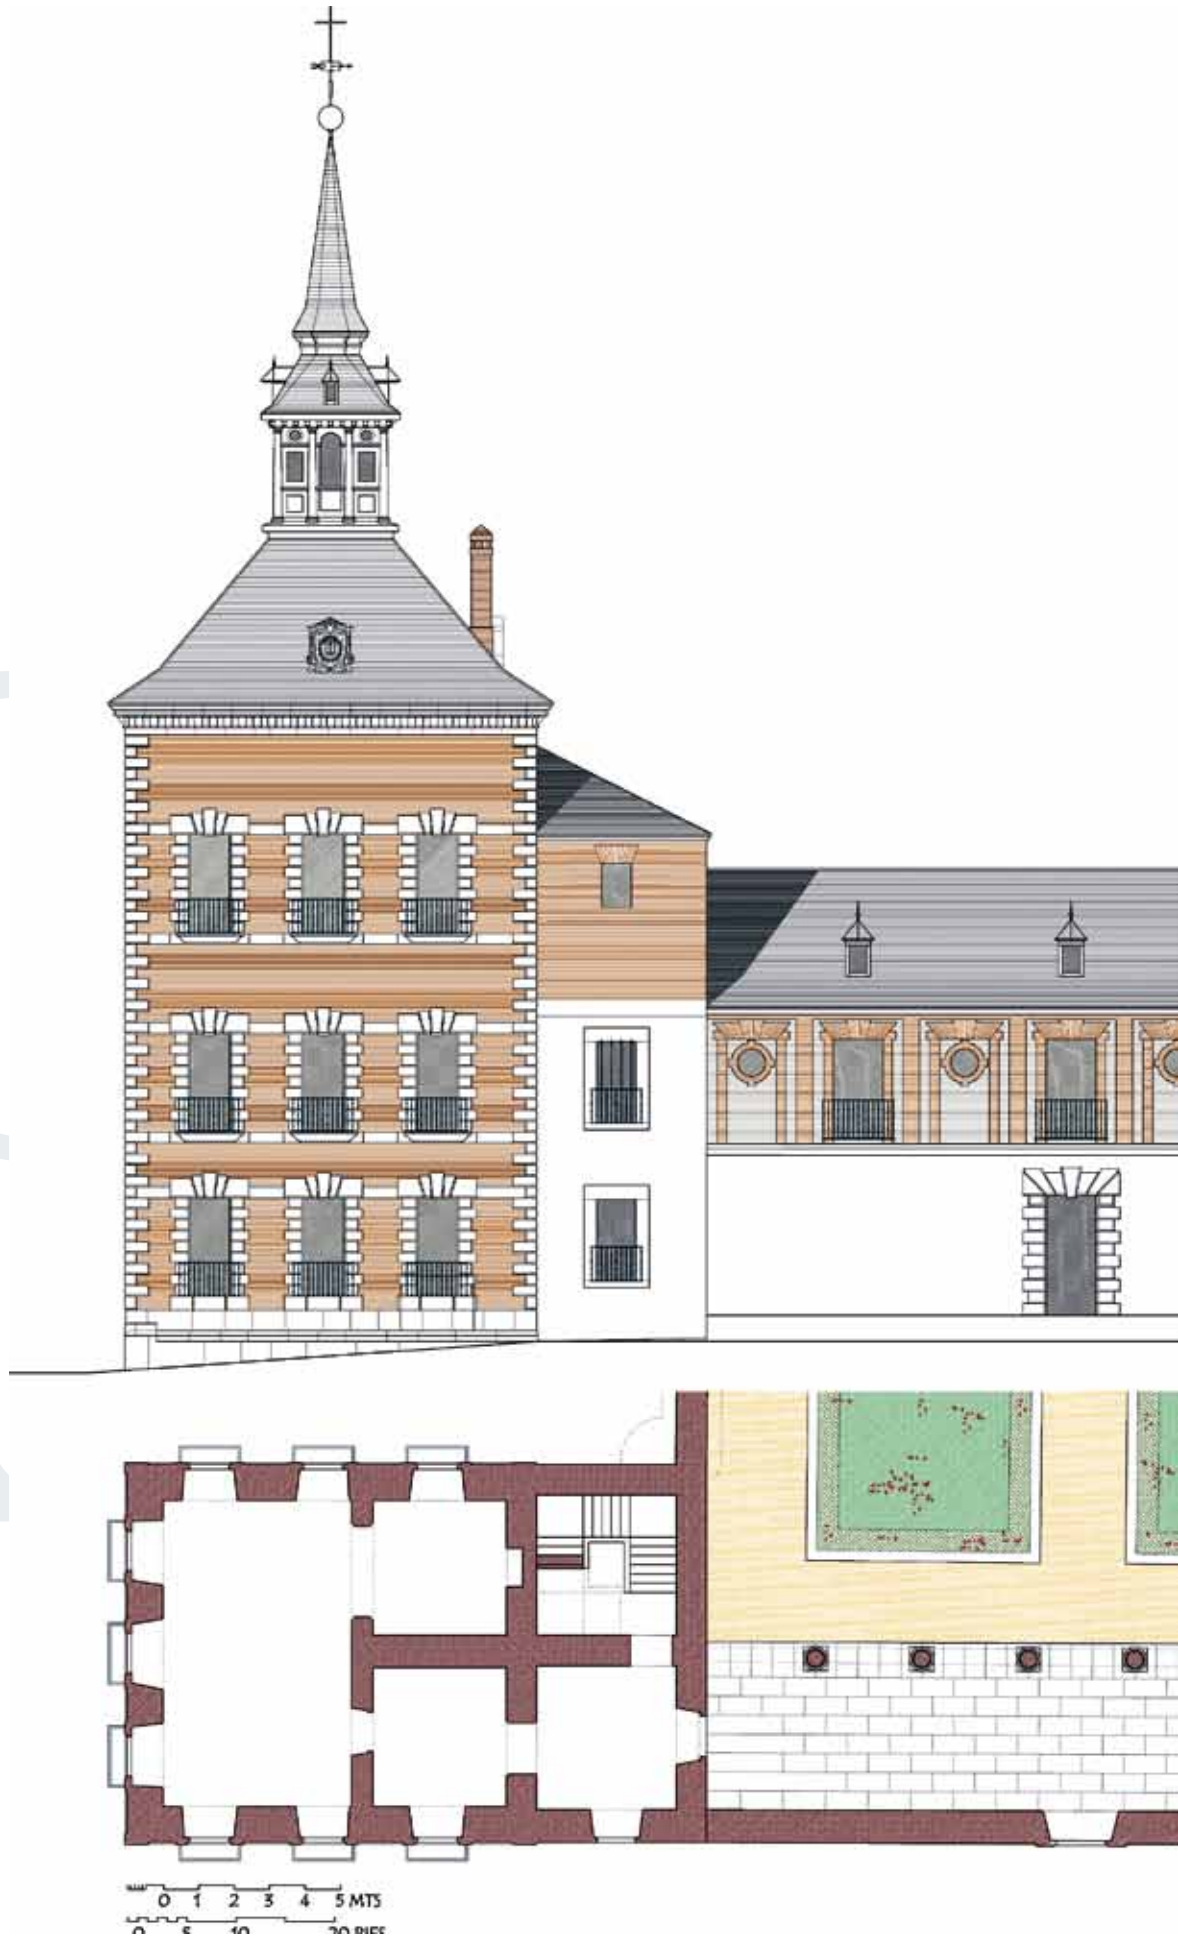
Fig. 14. Alzado de levante de la Torre Nueva con la galería del jardín. Dibujo del autor.

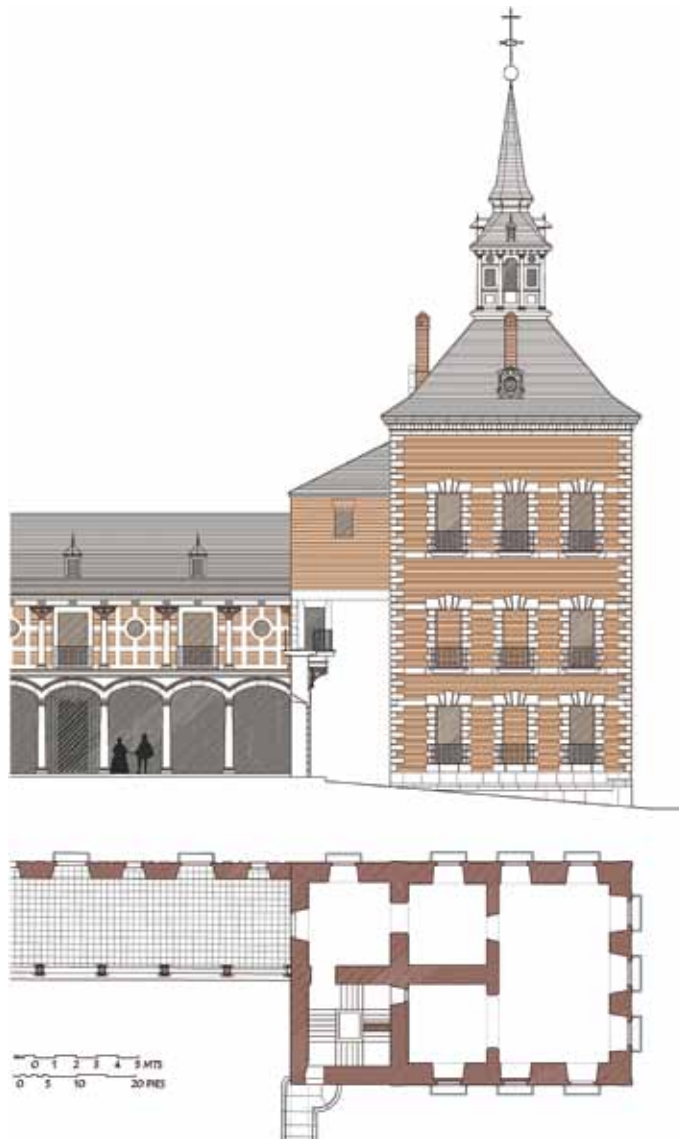
Fig. 15. Alzado de poniente de la Torre Nueva con la galería del jardín. Dibujo del autor.
